Mohla havárii na řece Bečvě v září 2020 způsobit a. s. DEZA?

**Podklad určený Poslanecké sněmovně Parlamentu České
republiky v souvislosti s mimořádnou havárií na řece Bečvě
(prozatím neveřejný dokument)**

Valašské Meziříčí, Rožnov pod Radhoštěm, Praha, Josefův Důl, prosinec 2022

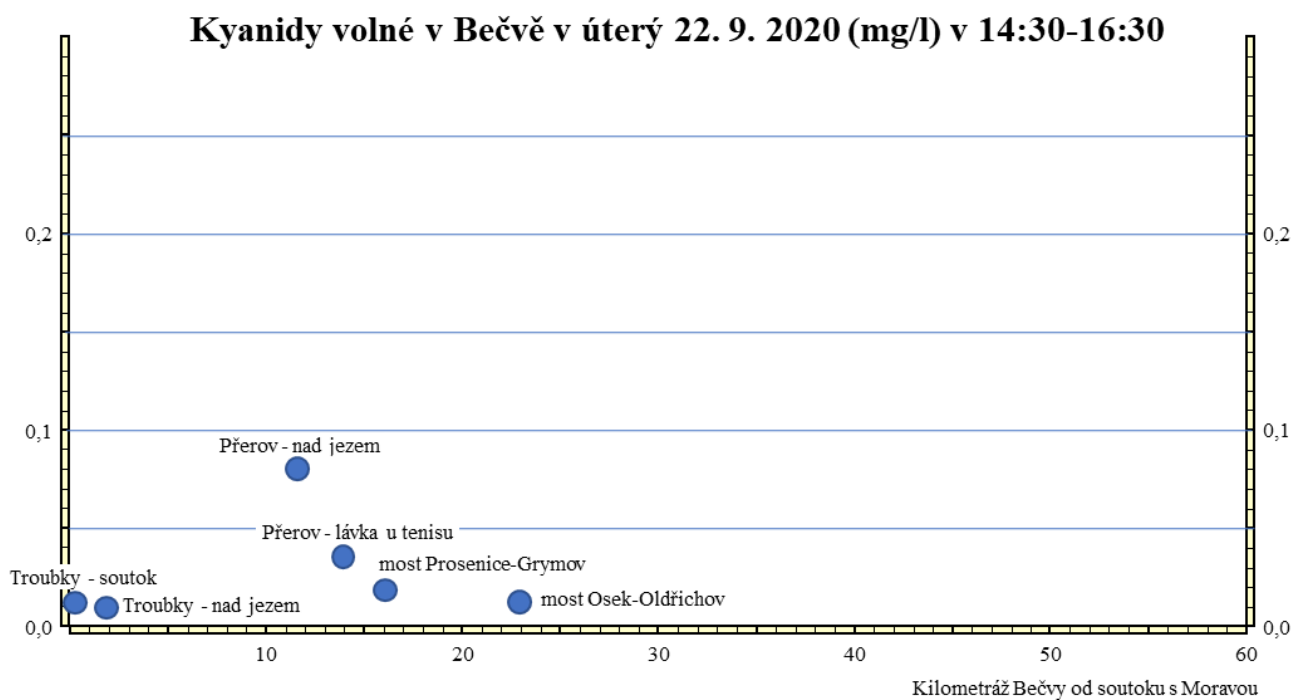
Obrázek 3

V následujícím dni (úterý 22. září 2020) pak naměřené koncentrace nepřekročily v žádném profilu hodnotu 0,1 mg/l kyanidů volných. V obrázku 3 je možné zaznamenat vyšší hodnotu pouze v profilu Přerov – nad jezem.

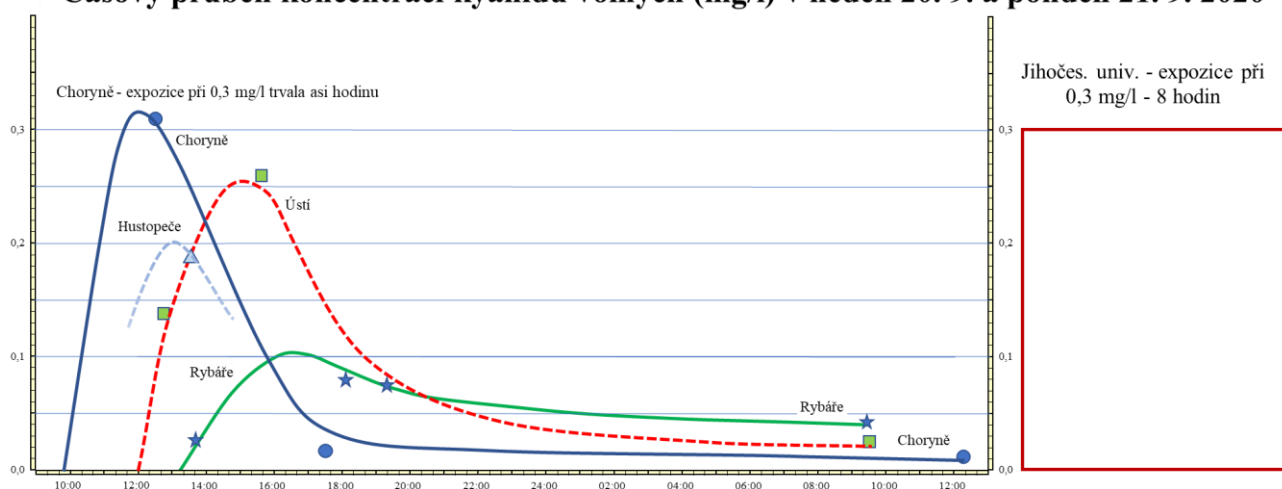
Obrázek 4

Časový průběh koncentrací kyanidů volných (mg/l) v neděli 20. 9. a pondělí 21. 9. 2020

Ve výše uvedeném obrázku 4 je provedena interpretace naměřených údajů (včetně dopočtených) kyanidů volných²³. Určitým problémem při interpretaci naměřených výsledků je profil Ústí (viz výše – viz též tabulku 1 a poznámku č. 19). Skutečná hodnota byla pravděpodobně ještě nižší (asi jen 0,2 mg/l /možná i méně/ – viz výše). V pravé části obrázku je znázorněno testování provedené Jihočeskou univerzitou v Českých Budějovicích, Fakultou rybářství a ochrany vod (kterému se budeme níže ještě podrobně věnovat)²⁴. Reálná expozice v řece Bečvě (nikoliv v profilu Ústí) při koncentraci 0,3 mg/l kyanidů celkových činila maximálně 1 hodinu – nikoliv 8 hodin. Situace v reálném vodním prostředí je bohužel složitější než v laboratoři. Navíc je zřejmé, že „nezabíjely“ pouze kyanidy – též i volný chlór (viz níže). Celkovou hodnotu uniklého množství

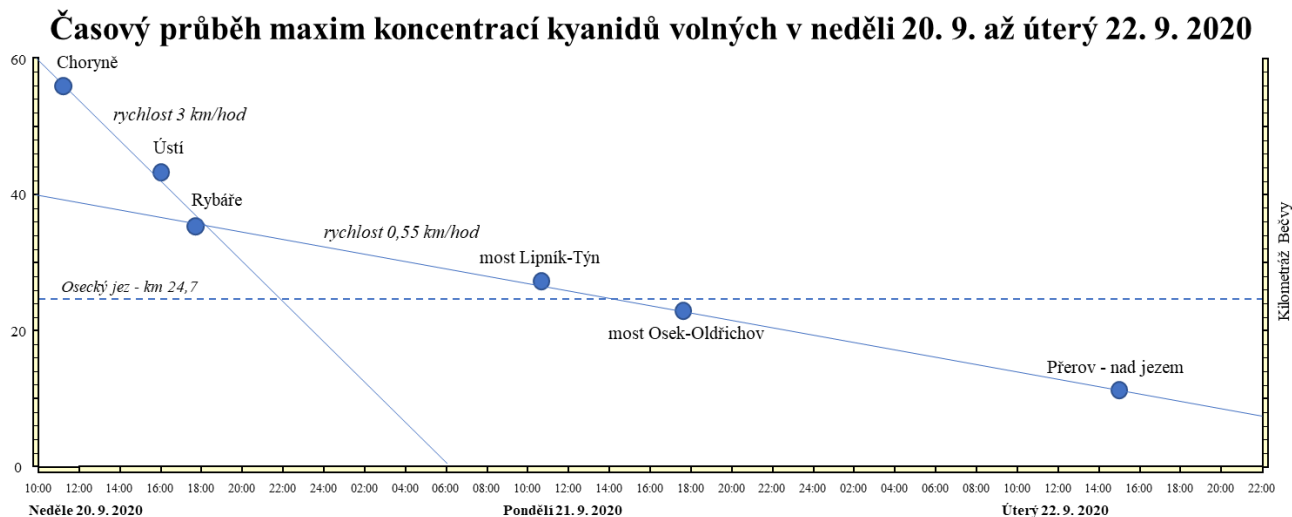
Obrázek 6

Následující obrázek byl zpracován s ohledem na časový průběh maxim koncentrací kyanidů volných bezprostředně v neděli 20. září 2020 i ve dnech následujících. V horním úseku Bečvy až po

profil Rybáře (resp. po profil Hranice) lze zaznamenat poměrně velkou rychlost vody ve vodním toku Bečva (i přes poměrně nízké průtoky v září 2020 – do pátku 25. září) o hodnotě cca 3 km/hod. Tuto hodnotu jsme pak ještě podrobně analyzovali v úseku Choryně–Ústí²⁸. Došli jsme k vyšší hodnotě 4 km/hod. Značné „opozdění“ havarijní vlny lze zaznamenat především v Oseckém jezu.

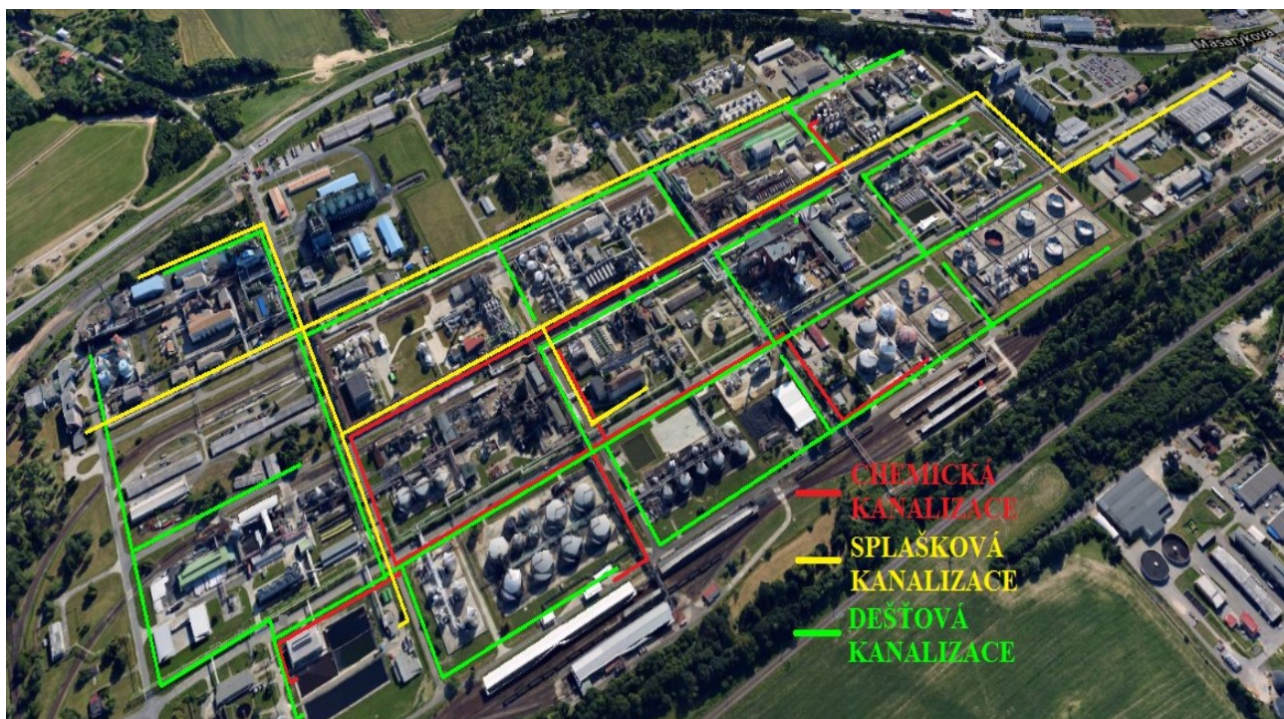
V závodě jsou vybudovány čtyři druhy kanalizací. Dešťová kanalizace slouží pouze k odvádění čistých srážkových vod. Ty jsou z výrobní části závodu svedeny přes kontrolní zdrž a následně po analytické kontrole do lagun ve Lhotce nad Bečvou. Z nevyrobní části společnosti jsou svedeny přímo do Černého potoka protékajícího areálem. Splašková kanalizace odvádí odpadní vody ze sociálních zařízení a některých vrtů hydraulické bariéry. Tyto odpadní vody jsou z přečerpávací jímky svedeny na biologickou čistírnu odpadních vod. Chemická kanalizace slouží k odvádění předčištěné odpadní vody z chemické čistírny odpadních vod a dále některých méně znečištěných odpadních vod z výrobní části závodu na biologickou čistírnu odpadních vod. V rámci výrobních provozů ji lze využít k odvádění nevyčištěných odpadních vod do bezodtokých záchytných jímek. Hloubková drenáž slouží k odvádění podzemních vod za účelem snížení hladiny v areálu a. s. DEZA¹³⁸. Níže uvádíme přehledné schéma odvádění odpadních vod z a. s. DEZA¹³⁹.

Obrázek 7 – Systém odvádění odpadních vod v areálu a. s. DEZA¹⁴⁰

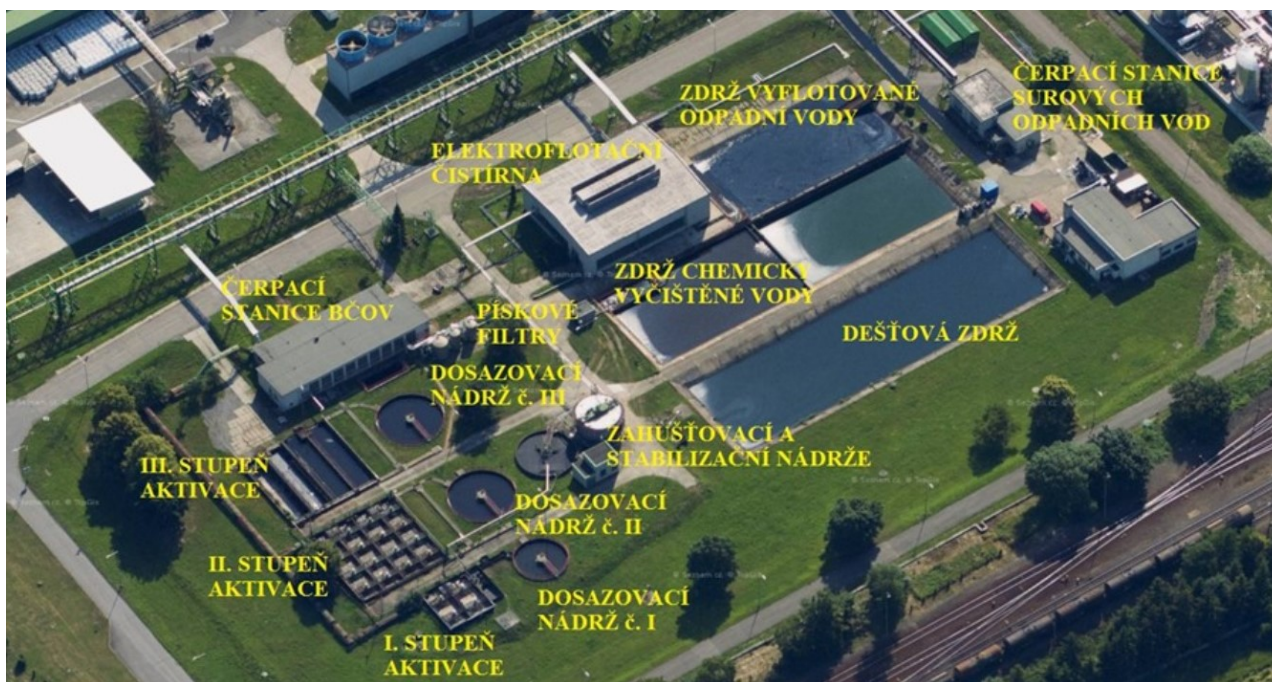
čistírně odpadních vod za období říjen 2018–září 2019. Množství odpadních vod z chemické čistírny odpadních vod činilo 379 tis. m³, voda z hydraulické bariéry 51 tis. m³, voda ze spalovny průmyslových odpadů 42 tis. m³, ostatní voda 274 tis. m³ (dle všeho šlo převážně o tzv. odluhu z chladicích okruhů) a splašková voda pouze 79 tis. m³ (to je s ohledem na dobrou funkci biologické čistírny odpadních vod poměrně málo). Níže rovněž uvádíme přehledné schéma převzaté z diplomové práce Marcely Mačkové.

Obrázek 8 – Situace před výstavbou nové biologické čistírny odpadních vod¹⁵¹

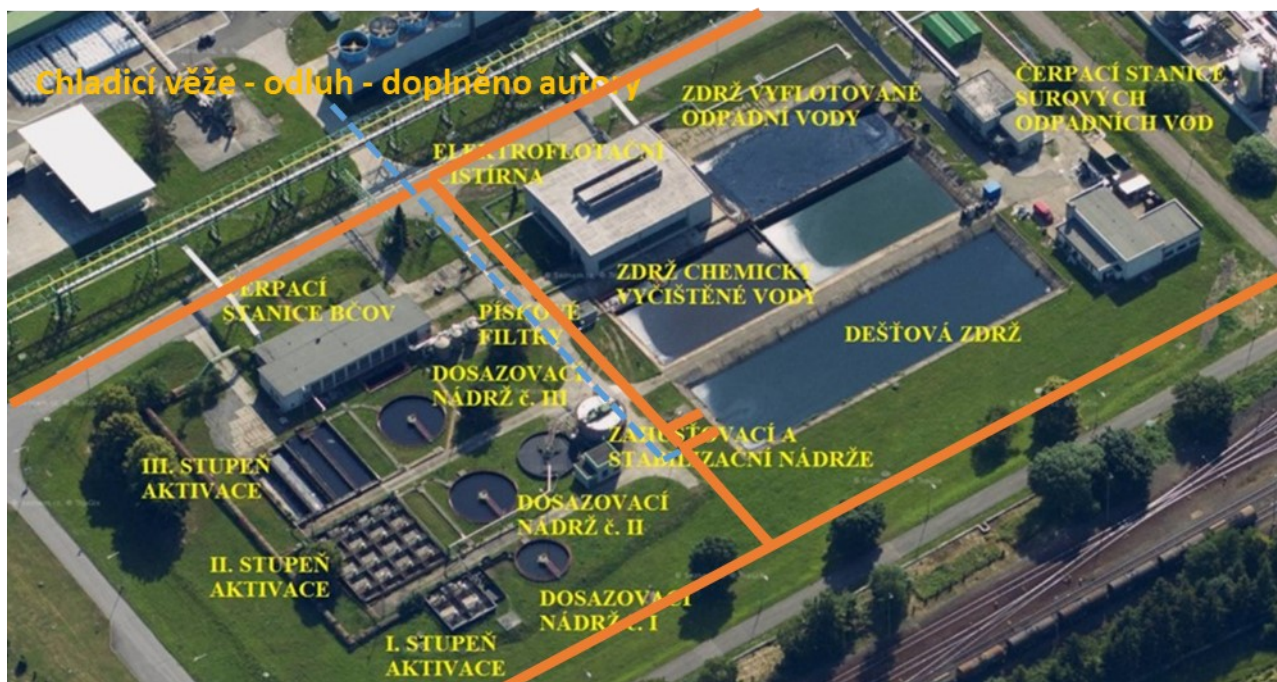
Jde o naprosto „klíčovou“ informaci (zvýrazněný text). Bohužel vlastní záznam nemáme k dispozici (viz poznámku č. 180). Formulace je poněkud „zmatená“. Šlo o „odpouštění“? Jestliže poté nastalo napouštění (někdy v neděli 20. září 2020 – možná odpoledne) – tak předtím se do dešťové zdrže nic nenapouštělo¹⁸¹. Pro nás je důležité to, že právě v neděli docházelo v dešťové zdrži k jakési „záhadné“ manipulaci. Vše souvisí s tím, že a. s. DEZA započala využívat obě laguny pouze jako zásobárny užitkové vody (nikoliv k přirozenému dočištění odpadních vod). Jak jsme již výše popsali v kapitole 5.2 – v závodě existují celkem tři chladicí okruhy: chladicí okruh A (zásobuje provoz benzol a chemickou čistírnu odpadních vod), chladicí okruh B (zásobuje zbytek závodu) a tzv. smolný chladicí okruh (určen pro přímé chlazení při granulaci smoly). Chlazení technologických celků, je zajištěno dvěma cirkulačními okruhy s čerpacími stanicemi a chladicími věžemi (ty se nalézají na níže uvedeném obrázku nad biologickou čistírnou odpadních vod. U chladicí vody je důležitá především její alkalita. Výparem na chladicích věžích dochází k jejímu zahušťování. Proto je nutné odvádět odluhy z chladicích okruhů a. s. DEZA. Poté, co začala být využívána srážková voda jako doplňková (po problémech v suchém období 2015 a 2018) – zcela jistě musely být odluhy vedeny mimo dešťovou zdrž (viz níže obrázek 9).

Obrázek 9 – Pravděpodobné trasy dešťové kanalizace odvozené na základě údajů získaných ve Státním okresním archivu Nový Jičín¹⁸²

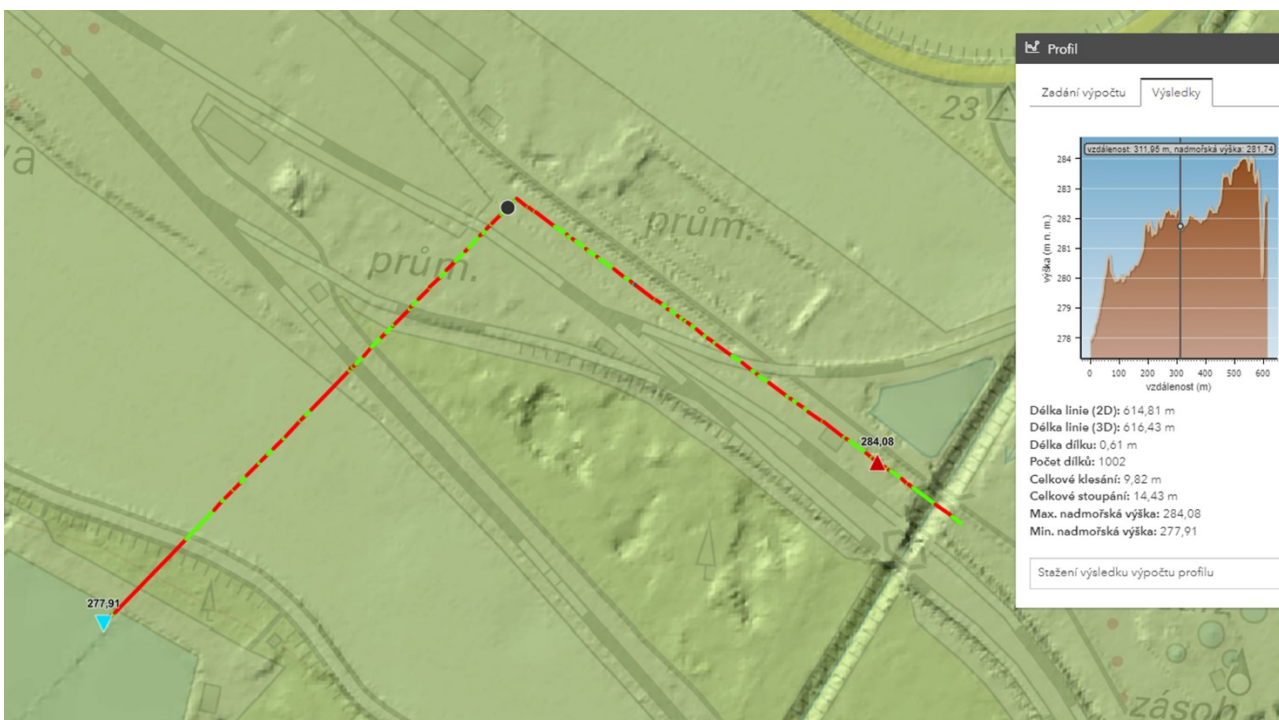
Digitální model terénu u dešťové kanalizace před vyústěním do lagun

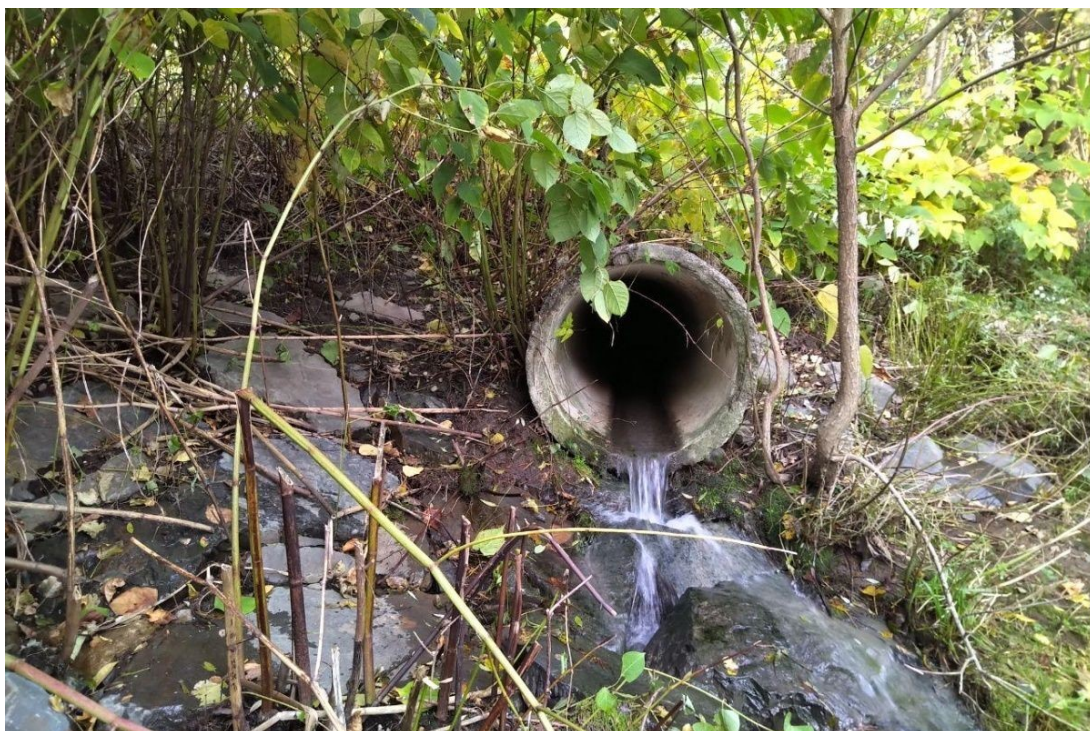
Příloha č. 6 – Zjištění Deníku Referendum

Výpusť ve Lhotce nad Bečvou, která je posledním přítokem do Bečvy nad místem, kde byly 20. září 2020 nalezeny první mrtvé ryby. Na infografice Deníku Referendum, je označena jako výpusť číslo 16.
