Ukrajinci odhalili naše tajemství: uvnitř pancíře ruských tanků byly nalezeny „prkny“.

Edward Perov

6. června 2023

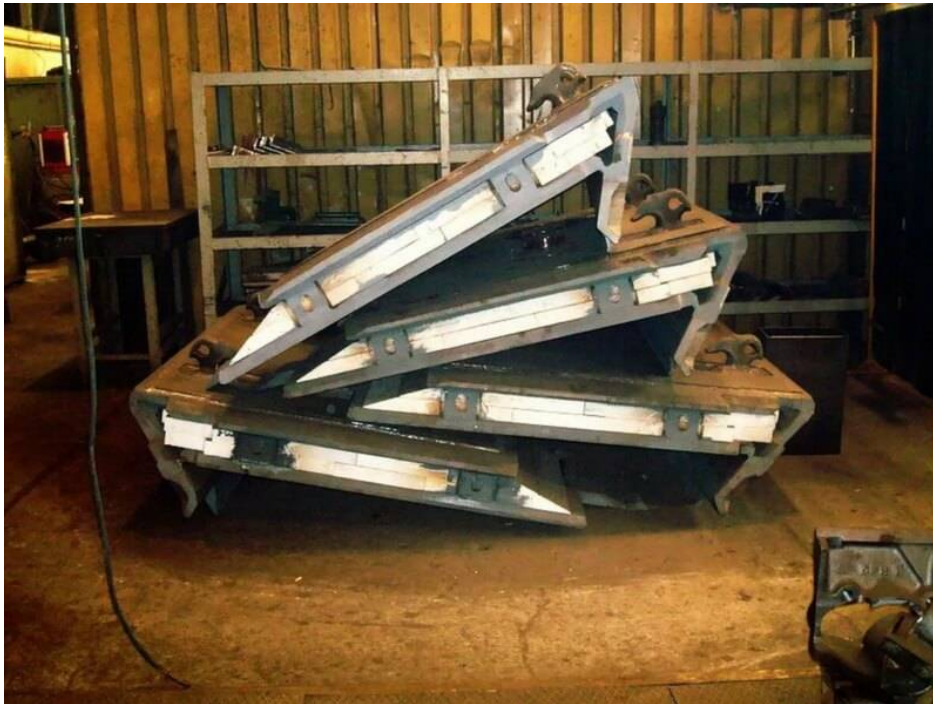
Pancéřové sklolaminát (světle zbarvené vložky) v horních předních částech jedné z modifikací T-72

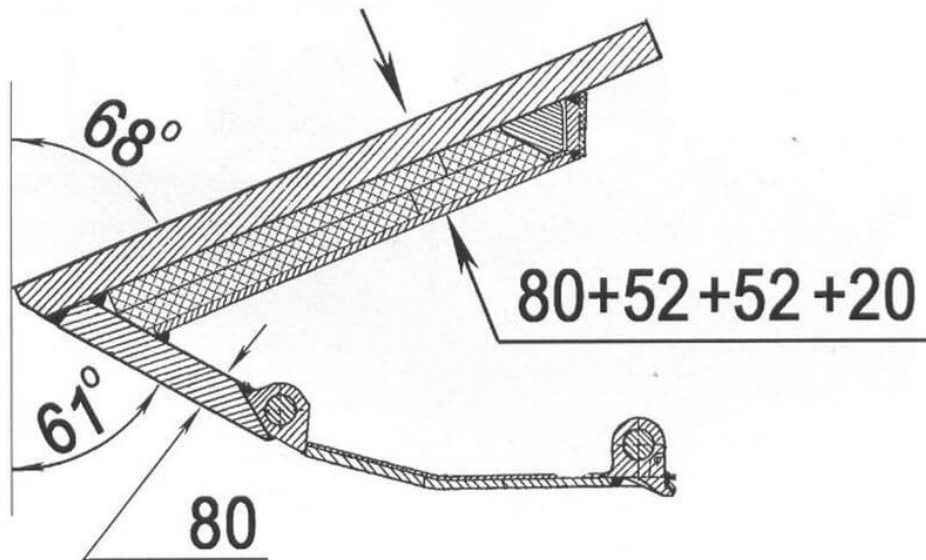
Přední sestava trupu T-64. Jsou uvedeny tloušťky ocelových plechů a textolitu

Sklolaminát sám o sobě nevykazuje žádné vynikající antibalistické vlastnosti a funguje pouze v kombinaci s ocelovými plechy, kde se jeho schopnosti projeví plněji. Jako příklad si zde uvedme T-64, jehož horní přední část korby tvořil límec vyrobený z vnějšího ocelového plechu o tloušťce 80 mm, dvou plátů sklolaminátu o celkové tloušťce 105 mm a zadní přídržný ocelový plech 20 mm.

Při celkové tloušťce pancíře 205 mm (s přihlédnutím k úhlu sklonu 68 stupňů od svislice, již 547 mm) vykazoval na tehdejší dobu dobrou odolnost cca 430-450 mm proti kumulativní a do 330 mm z podkaliberních pancéřových granátů. A to vše s výrazně nižší hmotností než má celoocelový pancíř s podobnou ochrannou schopností. K tomu musel stejný T-55 nebo T-62 více než dvakrát ztloustnout na čele trupu – chmurná vyhlídka.

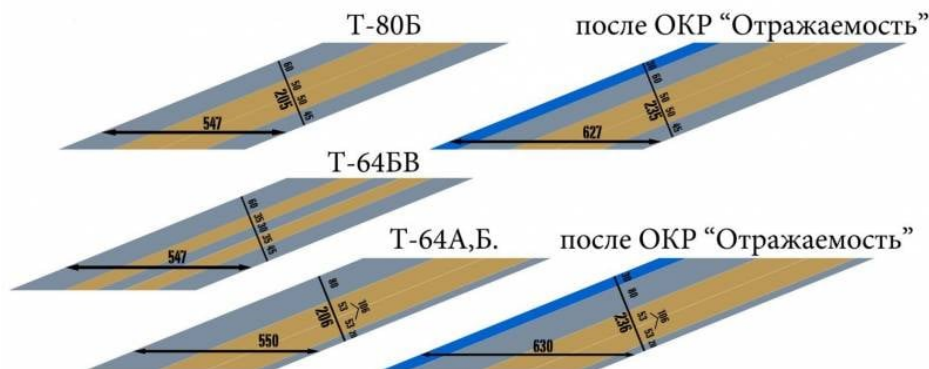
Složení pancíře horních předních částí korby sovětských tanků T-64 a T-80. Šedá znamená ocel, žlutá znamená sklolaminát, modrá

znamená přídavné. ocelový plech po finalizaci vyráběných strojů

Průbojnost pancíře granátů však neustále rostla a měnily se i fyzikální vlastnosti munice - podkaliberní nábojnice, což je nutilo hledat nové možnosti ochrany. Ale neodmítli sklolaminát (jak se sklolaminátu často říká). Ty stroje, které již byly vyrobeny a byly v provozu, byly podrobeny revizi: na horní přední část trupu byl jednoduše přivařen dodatečný ocelový plech. Pro řady T-80 a T-64 byla jeho tloušťka 30 mm a pro T-72 - 16 mm. Nové, což je celkem logické, měly již aktualizované ochranné konstrukce.

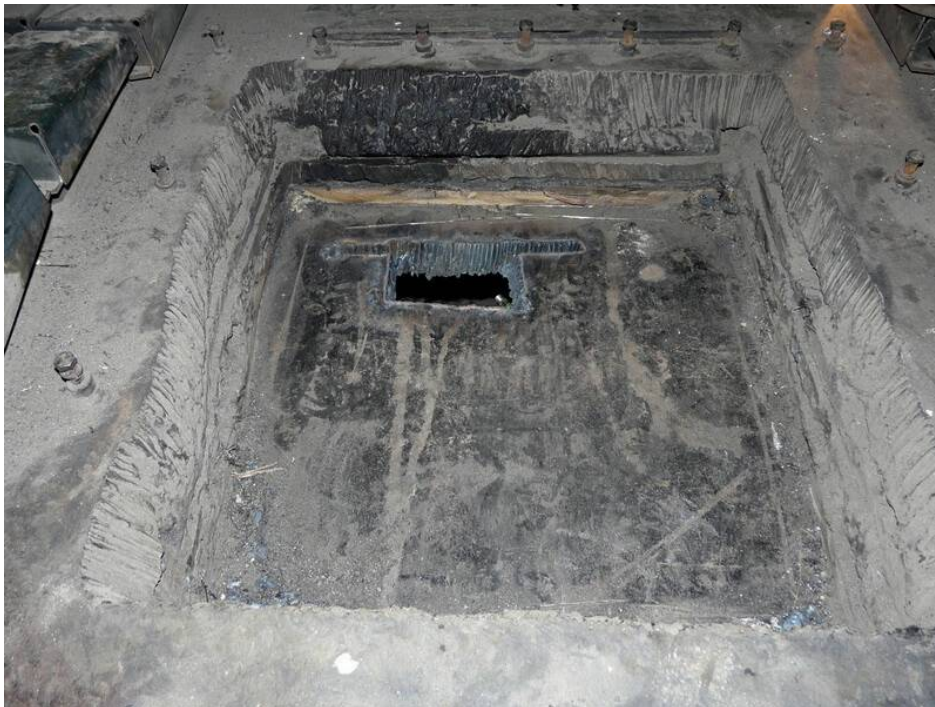
Výřez v horní přední části trupu T-64BV. Viditelná pětivrstvá struktura pancíře z oceli a sklolaminátu

Takže blíže k polovině 1980. let minulého století se začaly vyrábět tanky T-64B (BV) s vylepšeným čelním pancířem trupu, které byly postaveny podle schématu „ocel + sklolaminát + ocel + sklolaminát + ocel“. Takový pětivrstvý kompozit v důsledku přerozdělení tlouštěk a rozdílů v hustotách materiálů výrazně zvýšil odolnost, především proti podkaliberním střelám, která se podle různých odhadů zvýšila na 480-500 mm. Z kumulativní munice jsou cifry přibližně stejné jako z podkaliberní, ale s použitím montovaného dynamického ochranného komplexu Kontakt by odolnost mohla přesáhnout i 800 mm.

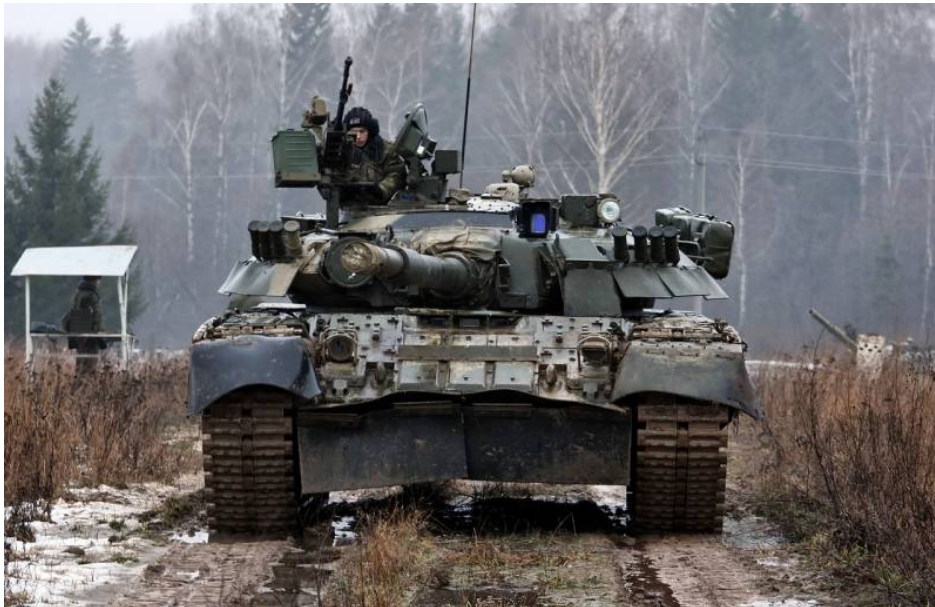
Ano, T-80U má také tyto sklolaminátové "desky"

Podobný princip vrstvení byl použit při konstrukci čelní ochrany a nejchráněnějšího sériového tanku SSSR – T-80U/UD a jeho modifikací. Pravda, cifry jsou tam mnohem vyšší než u upravených „čtyřiašedesátiček“. Dokonce převyšují vozy zahraniční výroby z 80. let. Včetně "Leopardů 2" a britských "Challengers".
